### 建設現場における火災による労働災害防止について

### 新築の工事中の建築物の防火対策に係る注意喚起等について

# 『ウレタン火災を防ごう』の抜粋

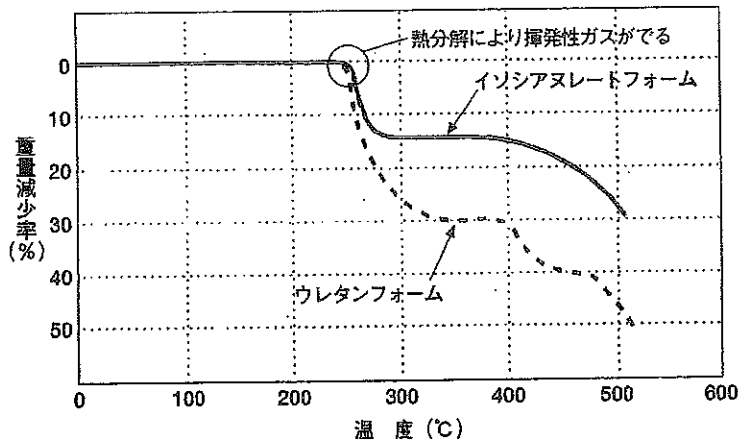
加熱による重量減少率 (T.G.Aによる)

一般に物が燃えると煙を出して重さが失われる。下図は燃焼状況とその重さが失われる率つまり重量減少率で表わしたグラフである。減少率が大きいほど良く燃えることを意味する。

難燃性のイソシアヌレートフォーム<sup>(注1)</sup>に比べウレタンフォームの燃え方が激しいのがよくわかる。

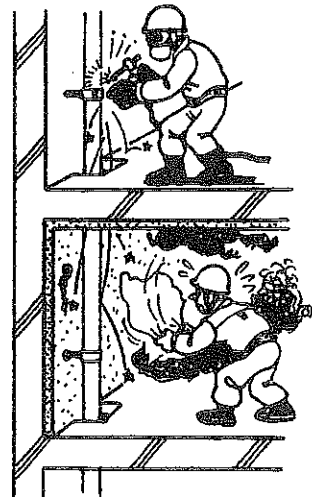
## 4.3 溶接溶断火玉の落下を防止する。

次の個所は要注意。

- ① アトリウム、階段等の吹き抜け部
- ② パイプシャフト、EVシャフト等の垂直空間
- ③ 外壁カーテンウォールと躯体との隙間
- ④ エキスパンションジョイントの隙間
- ⑤ 床貫通配管のスリーブ穴

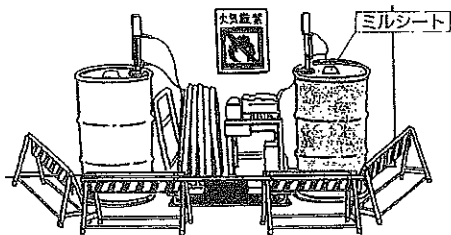
機材をセットし、区画（バリケード）と火気厳禁表示を行う。

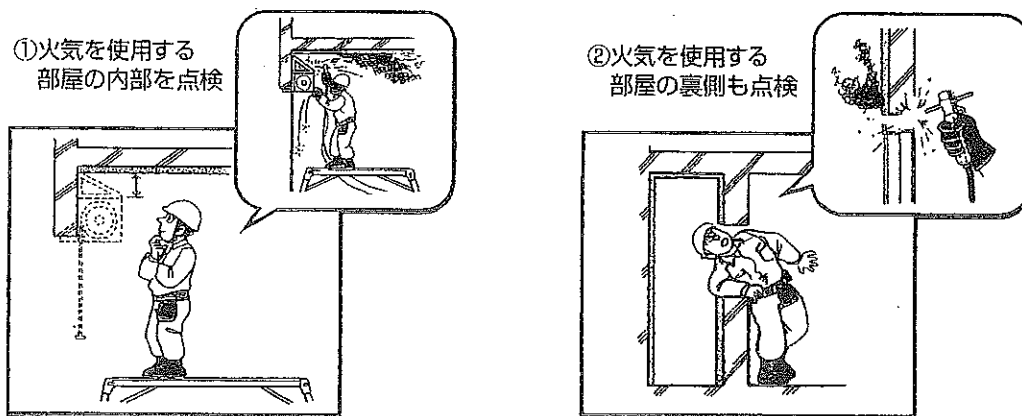
(1) 火気使用に際しては、作業場所周辺に可燃物がないことを確認しよう。

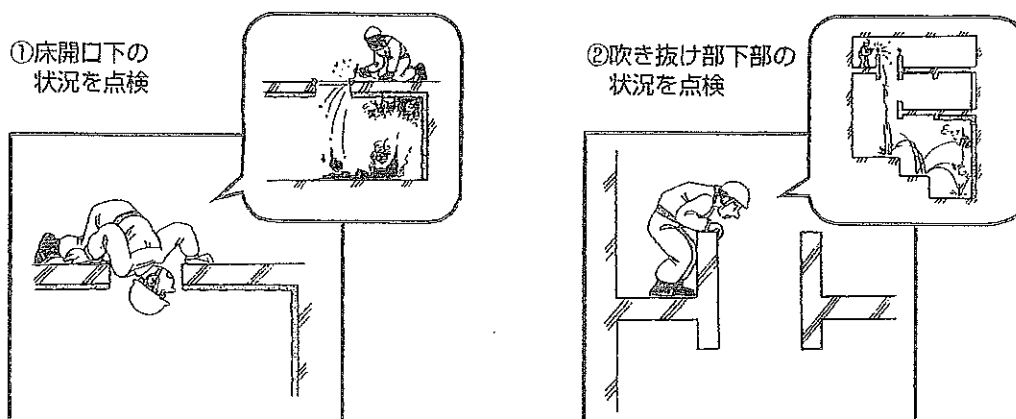
(2) 特に下部開口からの火花落下に注意しよう。
