### 建設工事等におけるガスパ管損傷事故の防止について

### 建設工事等におけるガス管損傷事故の防止について（協力依頼）

## 平成27年の建設工事等におけるガスパ管損傷事故

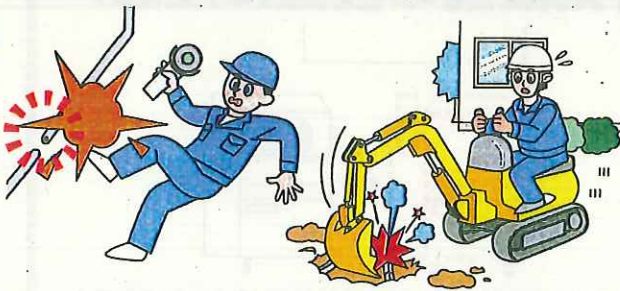
### 埋設管・供給管の損傷に注意!

ガス管の位置を確認せずに工事を行うとガス管を損傷し、ガス漏れやガス爆発事故に至る場合があります。

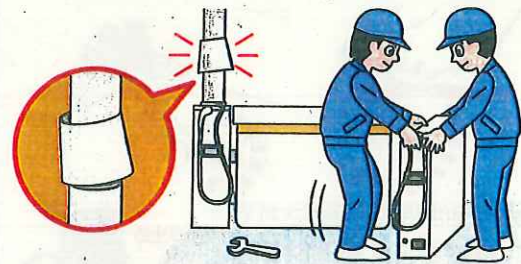
### 排気筒のはずれ・ズレに注意!

ふろがまや排気筒の交換時等にズレが生じると、COを含んだ排気が室内に逆流し、CO中毒の原因になります。
